## Sachverständigengutachten Nr. : 2018-056

Einfamilienhaus mit Vordach und  
Schuppen.  
Begehung vor Ablauf der Gewährleistung.  
Prüfung der Dachklammerung

Gutachten Nr. : 2018-056  
Kundenzeichen : Bürgerinitiative Flörsheim / Hochheim  
Sache : Begehung vor Ablauf der Gewährleistung

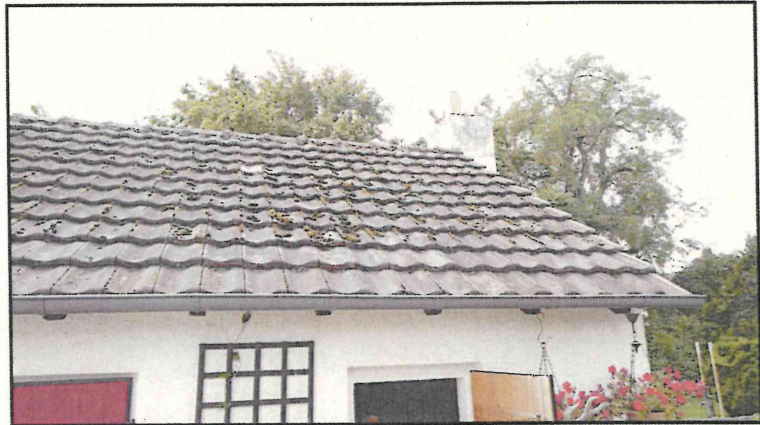
**Foto Nr.: 1**

Am Schuppendach fehlt die erforderliche Dachsicherung, Nachbefestigung der Dachkonstruktion, Traglattung und Klammerung der Dachziegel komplett.

Schuppendach auf dem Gelände  
165439  
Flörsheim ohne die erforderliche  
Dachsicherung.

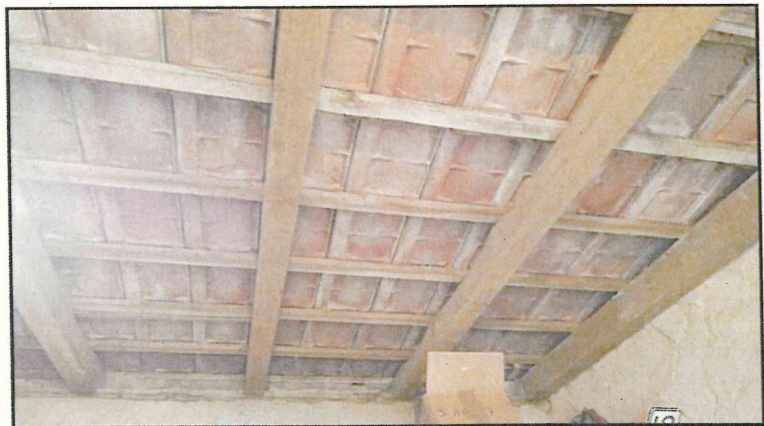
**Foto Nr.: 2**

Innenansicht des Schuppendaches  
ohne Klammerung der Dachziegel.

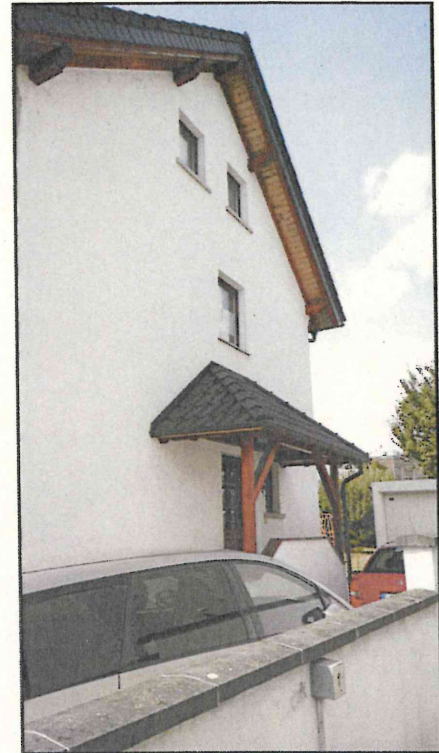
**Foto Nr.: 3**

Am Hausvordach fehlt die erforderliche Dachsicherung, Nachbefestigung der Dachkonstruktion, Konterlattung, Traglattung und Klammerung der Dachziegel komplett.

Vordach am Hauseingang  
65439 Flörsheim

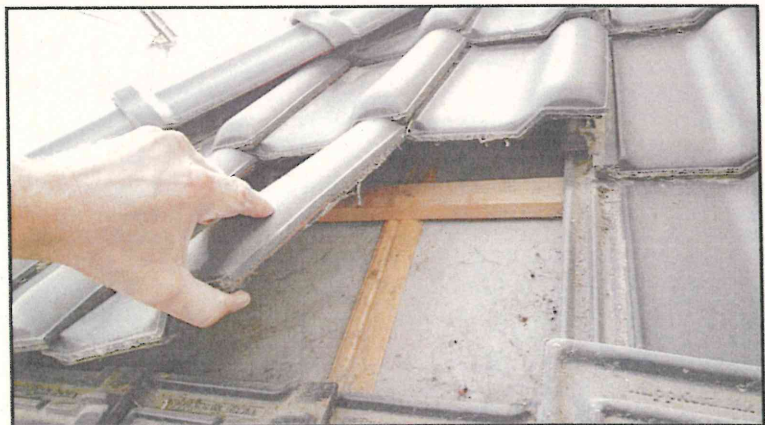
**Foto Nr.: 4**

Das Hausvordach und der Schuppen sind nicht in die Sicherungsmaßnahme einbezogen worden, obwohl auch hier abstürzenden Dachziegel möglich sind und eine Gefahrenquelle darstellen.

Vordach ohne Klammerung zur  
Wirbelschleppensicherung

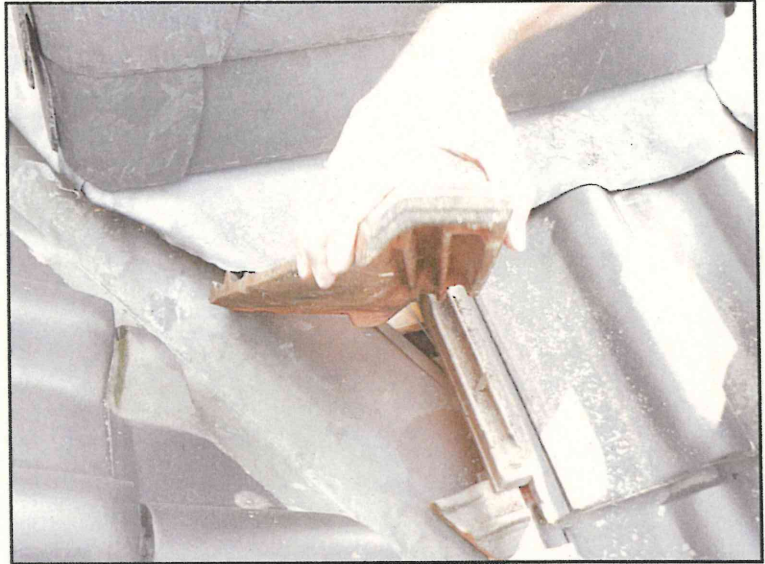
**Foto Nr.: 5**

Festgestellt wurde, dass eine mangelhafte Sicherung der Dachziegel im Bereich der Dachkehle, des Kamins und des Dachausstiegsfensters erfolgte. Es wurden keine Kopf- und Fußklammern verwendet.

Keine Klammerung der  
Anschlussziegel im Bereich der  
Dachkehle.

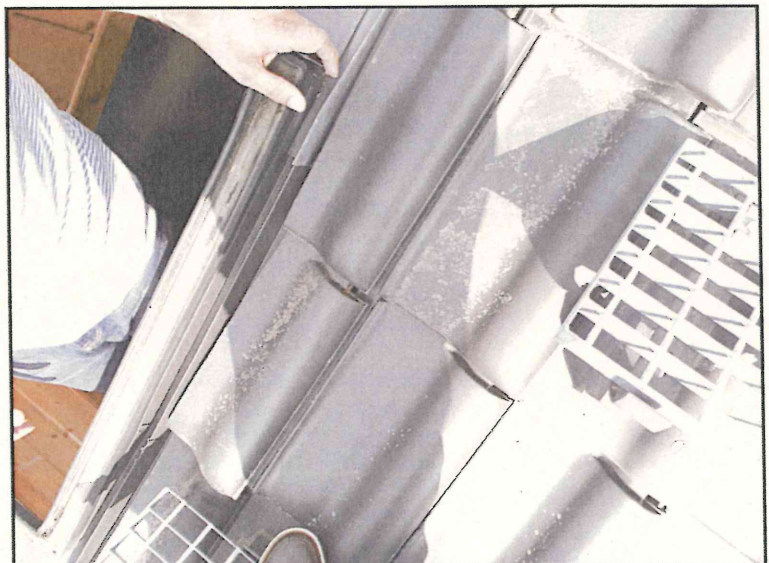
**Foto Nr.: 6**

Fehlende Fußklammerung an den  
Anschnittziegel im Ausstiegsbereich.

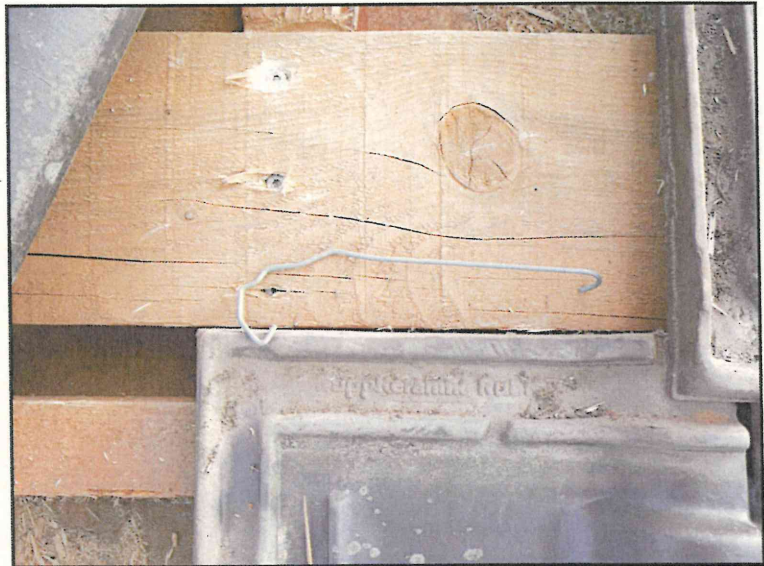
Eingebauter Klammertyp 456-2 Seitenfalzklammer mit rundem Auge.

**Foto Nr.: 7**  
Verwendete Seitenfalzklammer

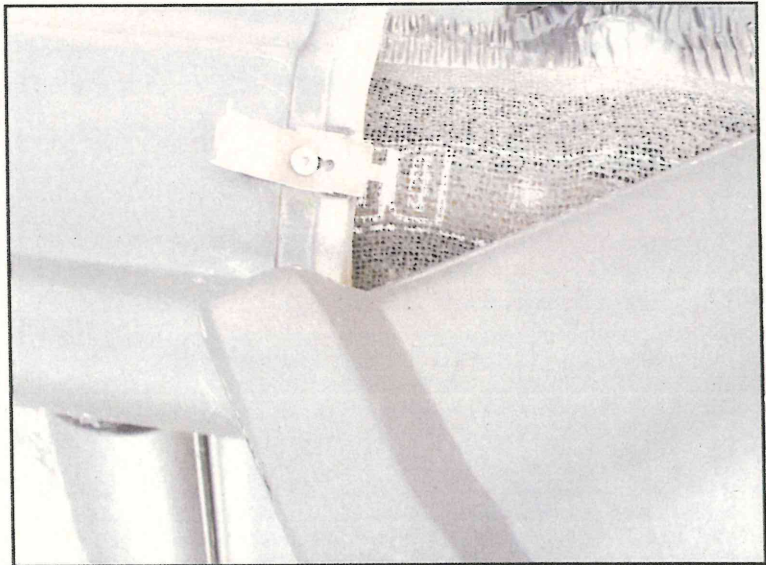
Die Firstziegel sind mit einer Klammer und einer Schraube, Durchmesser 4,5 mm, befestigt. Die Befestigung ist unzureichend.

Die Firsteindeckung ist mit einer Klammer und nur einer Schraube befestigt.

Diese Ausführung entspricht nicht den Fachregeln des Dachdeckerhandwerks. Dazu schreibt das Regelwerk folgendes vor:

Die Befestigung der Firstziegel entspricht nicht den Fachregeln des Dachdeckerhandwerks.

**Foto Nr.: 8**  
Firstbefestigung mit nur einer  
Schraube.

*Die Firstziegel/-steine sind im Überdeckungsbereich direkt mit einer Klammer-/Schraubenkombination und mindestens einer weiteren Schraube oder Nagel für die Klammer in der Unterkonstruktion zu befestigen.*

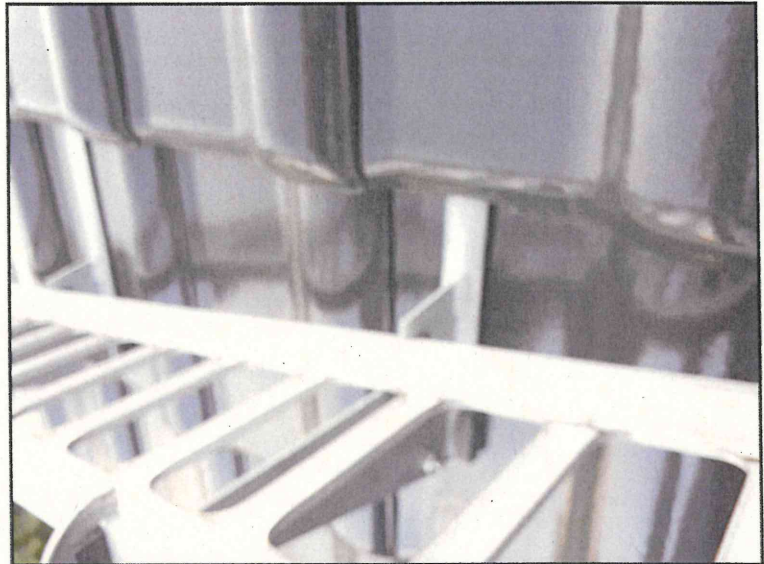
**Foto Nr.: 9**

Die gesamte Schneefanganlage ist lose.

Die Flügel der Einhängung sind nicht der Traglattenstärke angepasst. Die Einhängung muss im Regelfall unter Spannung stehen.

Die Schneefanganlage ist lose und lässt sich ohne Kraftaufwand nach oben und seitlich verschieben.

Der Einbau erfolgte nicht fachgerecht.

Lose Schneefanganlage insgesamt  
am Haus.

*„Den Flügel der Einhängung durch leichtes Aufbiegen der Lattenstärke anpassen.*

*Achtung! Einhängung muss unter Spannung stehen.“*

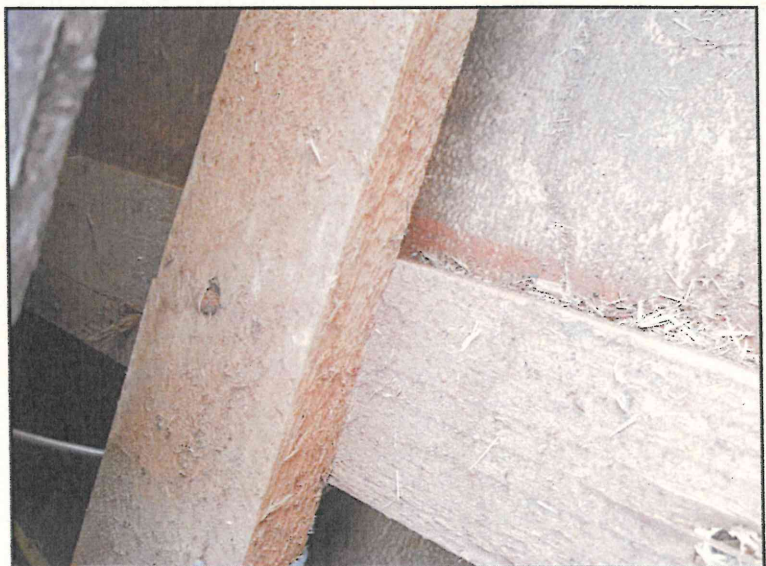
**Foto Nr.: 10**

In den geöffneten Teilbereichen der Dachdeckung konnte nicht an jeder Traglattung eine Nachbefestigung festgestellt werden. Der erforderliche Einzelnachweis eines Fachplaners oder Statikers liegt nicht vor.

Die stichprobenartige Besichtigung der Unterkonstruktion ergab, dass nicht alle Traglatten nachbefestigt wurden.

Ein statischer Nachweis für die Nachbefestigung liegt nicht vor.

Fehlende Nachbefestigung der  
Traglattung.

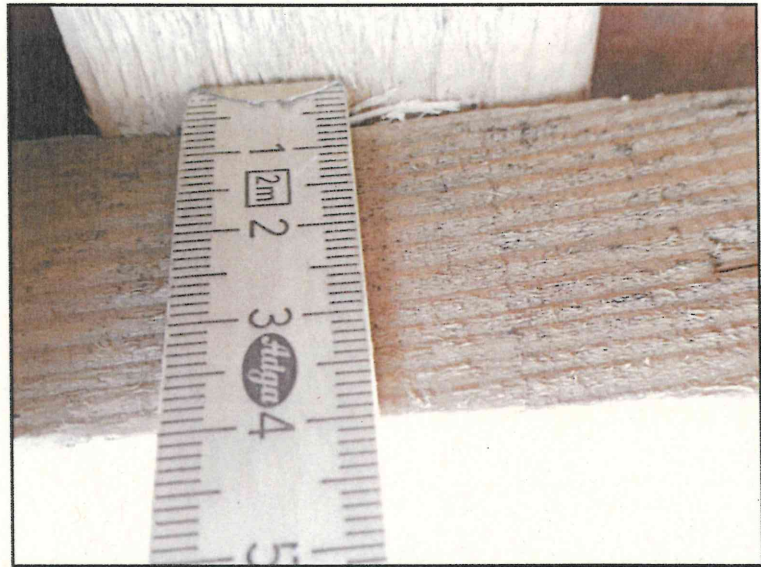
**Foto Nr.: 11**

Beispielhaft wurde die Dachdeckung im Bereich eines Dachhakens entfernt. Der Sicherheitsdachhaken ist auf einer Bohle 38 / 140 mm montiert. Die Holzbohle ist stark mit Astholz durchsetzt und insgesamt rissig. Augenscheinlich entspricht die eingesetzte Bohle nicht der Sortierklasse S10.

38 mm dicke der Holzbohle zur  
Aufnahme der  
Sicherheitsdachhaken.

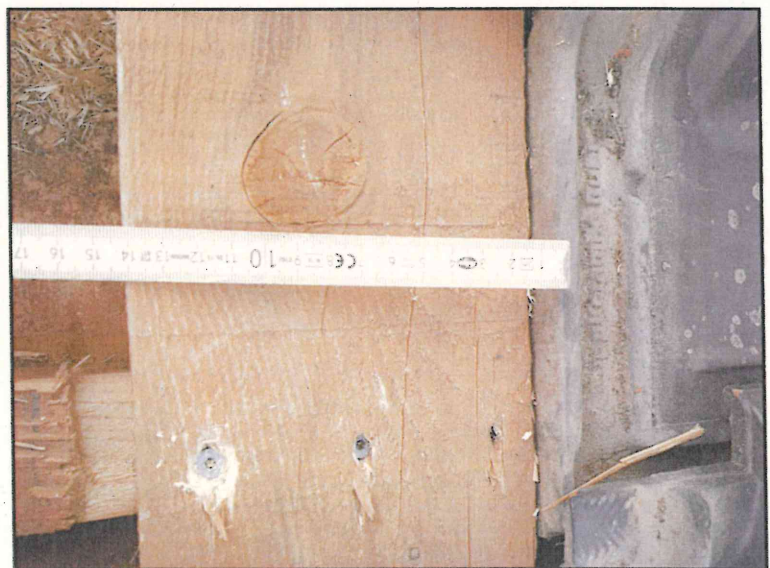
**Foto Nr.: 12**

Die Befestigung der Holzbohle auf dem tragenden Untergrund entspricht nicht den Befestigungsvorgaben des Herstellers Flender-Flux zum Zeitpunkt der Montage. Die Breite der Holzbohle mit 140 mm ist zu schmal. Die Mindestbreite muss 200 mm betragen.

Zur Befestigung der Sicherheitsdachhaken wurde eine falsche Holzbohle 38 / 140 mm verwendet, obwohl in der Aufbau- und Verwendungsanleitung explizit eine Holzbohle mit den Mindestmaßen 38 / 200 mm gefordert wird.

Höhe der Holzbohle 140 mm  
gefordert sind 200 mm

*Holzbohle mindestens 38 x 200 mm*

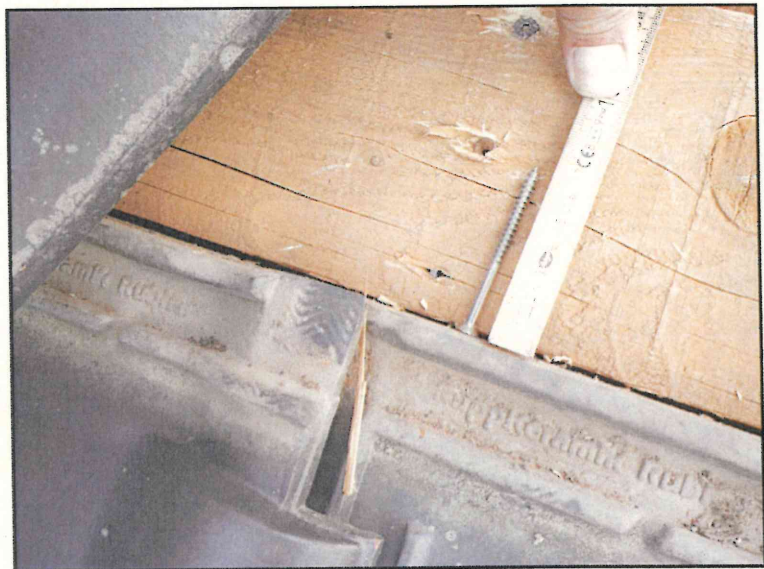
**Foto Nr.: 13**

Zur Befestigung der Holzbohle wurden Holzschrauben 4,5 x 70 mm verwendet. Das heißt, die Schrauben sind nicht, wie gefordert, im Sparren befestigt, sondern enden im Dämmstoff der Aufdachdämmung.

Es wurde nicht nur die falsche Länge der Holzschraube, sondern auch der falsche Schraubentyp verwendet.

Derzeit sind die Sicherheitsdachhaken nur in der geschwächten Konterlatte befestigt. Da diese Befestigung der Sicherheitsdachhaken eine abstürzende Person nicht auffangen kann, ist der vorstehende **Gefahrenhinweis** unbedingt zu beachten.

Befestigungsschrauben der Holzbohle  
4,5 x 70 mm  
zwingend erforderlich  
Schraubendurchmesser 8 mm  
Schraubenlänge 268 mm

*Schraubendurchmesser 8 mm*

Schraubenlängenberechnung wie folgt: Stärke der Bohle = 38 mm + Stärke der Konterlatte (geschwächt) = 30 mm + Stärke der Wärmedämmung = 120 mm + Einschraubtiefe in den Sparren 80 mm. Ergibt eine Schraubenlänge von mindestens 268 mm.

Als Schraubentyp wird eine Scheibenkopfschraube mit bauaufsichtlicher Zulassung gefordert.

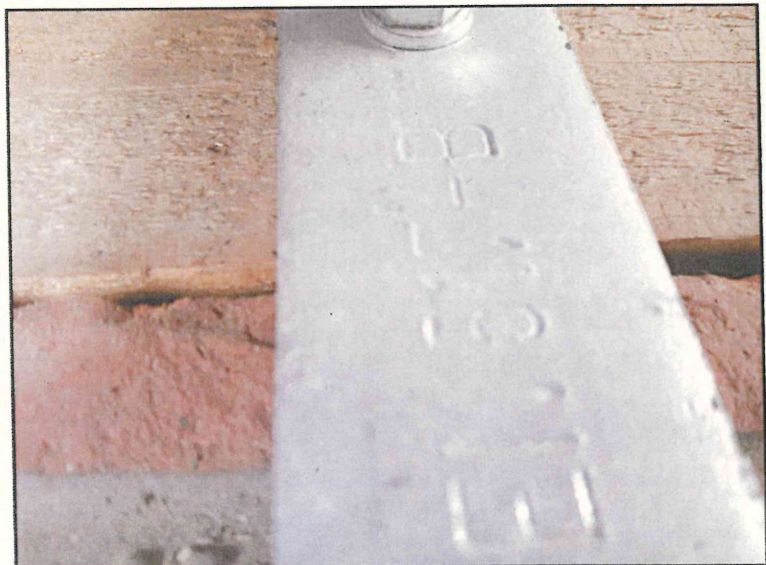
**Foto Nr.: 14**

Der Dachhaken trägt die Bezeichnung EN 517-B, der untersuchte Dachhaken befindet sich am Ortgang der Dachgaube. Die Befestigung des Dachhaken auf der Holzbohle erfolgte mit den mitgelieferten Befestigungsmitteln.

**Die Dachfläche ist aufgrund der mangelhaften Befestigung der Holzbohle auf dem tragenden Untergrund nicht begehbar.**

**Es besteht bei der Benutzung der Anschlagpunkte/Dachhaken für die Seilsicherung ein erhöhtes Absturzrisiko für den Benutzer.**

Die Ausführung ist mangelhaft und stellt ein hohes Sicherheitsrisiko dar.

Eingebaute Dachhaken an  
mangelhaft befestigter Holzbohle  
Bezeichnung EN 517-B

**Der Zugang zum Dach muss gesperrt werden.**

**Arbeiten am Dach können nur mittels Gerüsterstellung ausgeführt werden.**
